INTERVENCIÓN EDILICIA EN LA BASE MARAMBIO BUSCANDO MEJORAR SU EFICIENCIA ENERGÉTICA.

G. Alonso*, M. Mancini*, B. Somoza*, S. Velázquez**

(*) Dto. de Desempeño de Materiales, Componentes y Sistemas Constructivos – SOCel

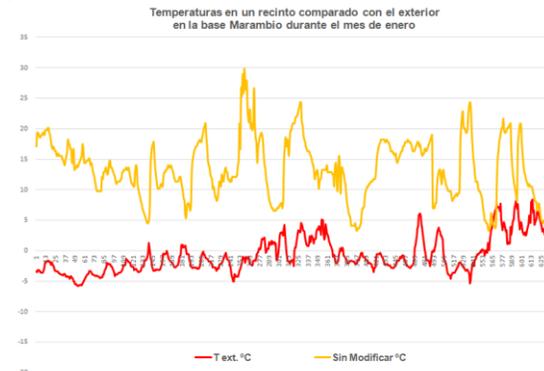
Fig. 1. Gráfico de temperaturas en el recinto comparado con la temperatura exterior.

Se observa en el gráfico, que el Museo presenta una gran dispersión de temperatura interior, y que las mismas suelen estar por debajo de los 10°C. Estas bajas temperaturas, hacen que el espacio sea poco confortable, pudiendo llegar a perjudicar la salud de quienes deban permanecer en él y que requieren un elevado consumo de energía para lograr calefaccionarlo.

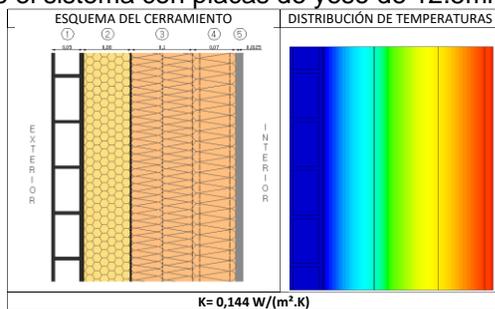
Fig. 4. Muro perimetral propuesto.

Nivel A	Nivel B	Nivel C
Norma	0,157	0,404	0,667
Muro propuesto [0,144 W/m2.K]	Cumple	Cumple	Cumple

Sobre el cerramiento exterior existente, se montó un sistema complementario en el paramento interno compuesto por 100mm de aislante de lana de vidrio Acustiver, soleras y montantes metálicos entre las que se colocaron 70mm de lana de vidrio revestida en su cara interna con foil de aluminio Rolac Plata Muro, cerrando el sistema con placas de yeso de 12.5mm.

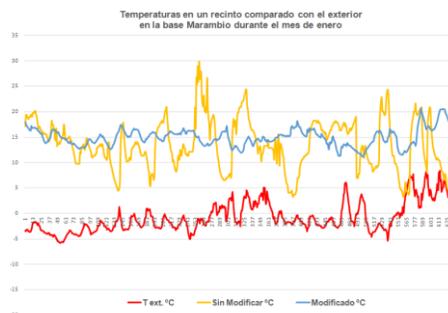
Fig. 5. Grafico comparativo de temperaturas antes y después de la intervención.

Se observa que la amplitud térmica disminuyó significativamente, y las temperaturas no se encontraron en ningún momento por debajo de los 10°C.
