Caracterización de las Maderas del Balcón del Cabildo de Buenos Aires

A. N. Cunha Ferré⁽¹⁾, J.F. May⁽¹⁾, D. Olarte⁽¹⁾

⁽¹⁾ Dto. Industria de la Madera y el Mueble-DT Foresto Industria-SOSS-GOSI-INTI.

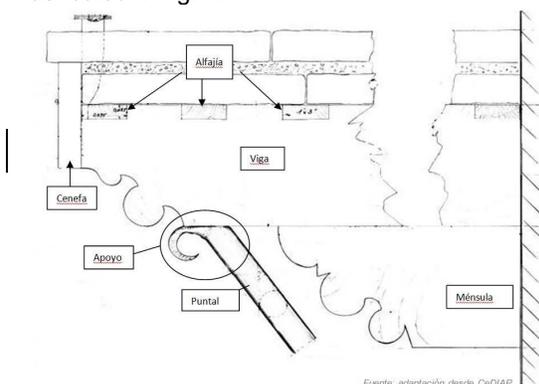
El balcón se sostiene por un conjunto de 66 vigas empotradas y puntales metálicos. Las vigas coincidentes con las pilastras de la fachada disponen además de ménsulas de madera. Sobre las vigas se cruzan 4 a 6 líneas de alfajías, también de madera, que sostienen los ladrillos sobre el que descansa el cuerpo del balcón. Fig. 1.

Figura 1: detalle constructivo^[1]. Adaptado CeDIAP
