43° SENAFOR

Análisis de falla de un mandril de extrusión directa de tubos de latón TLE

M Schmidt ^(1,2*) D Martinez Krahmer ^(2,3) D Migliorino ⁽²⁾ G. Abate ^(3,4)

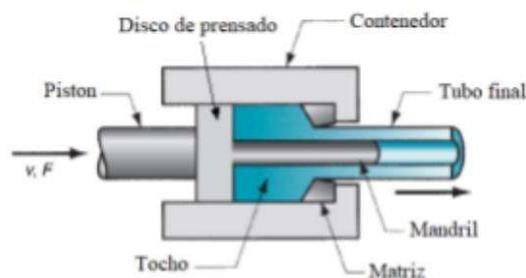
Fig. 1: Esquema básico del proceso

Los últimos lotes de herramientas presentaron fracturas frágiles (ver figura 1 A y figura 1 B), lo que impidió alcanzar la vida útil estimada. Las fracturas ocurrieron en la zona que está en contacto con el material a 800 °C, justo después de la cabeza de presión. La duración óptima esperada para este tipo de herramienta es de 250 prensadas; no obstante, en los casos de fractura frágil presentados, la vida útil se redujo a sólo el 10% de este valor, y en el caso de estricción seguida de rotura (ver figura 1 - S), alcanzó el 80%.

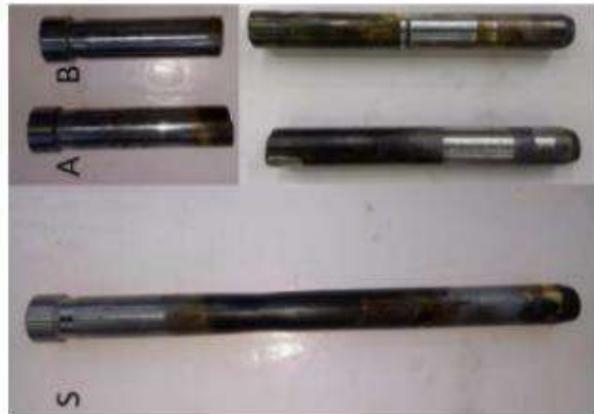
Fig. 2: Mandriles fracturados

Para este estudio, se obtuvieron tres muestras de mandriles en desuso: una de origen alemán (muestra S) y dos fabricadas en el taller de la empresa (muestras A y B) (ver fig. 2). La muestra S presenta una zona de estricción, lo que indica que el mandril experimentó una tracción que superó la tensión última del material, el que se comportó en forma dúctil. Al observar la estricción, se realizó un análisis dimensional, determinando que la pieza sufrió una reducción de sección de aproximadamente un 15 % en la zona indicada.

En las muestras A y B, la diferencia de sección entre la zona de la falla y una zona intacta cercana es despreciable, lo que sugiere que la fractura fue frágil, sin evidencia de deformación plástica.

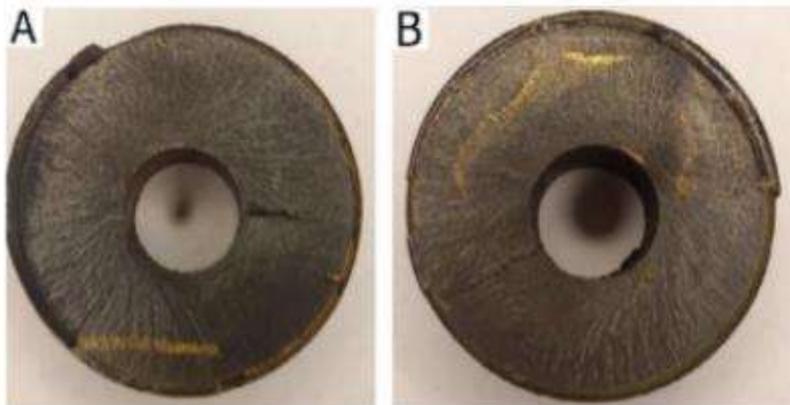
Fig 3: Superficie de fractura (Muestras A y B)

Para iniciar la caracterización de la superficie de fractura, se tomaron imágenes con lupa, observándose una superficie plana y brillante, con marcas de chevron a lo largo de toda la sección de rotura, características indicativas de una fractura frágil (ver fig. 3).

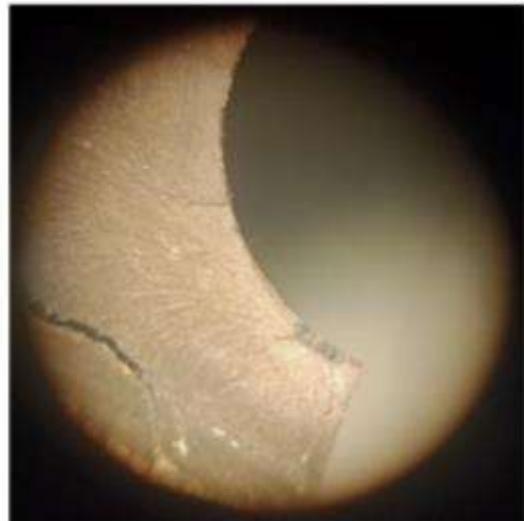
Fig. 5: Macrografía zona de fractura

En el caso del orificio, es más complejo realizar mediciones de rugosidad y verificar el cumplimiento de la especificación del plano, que indica que la superficie no debiera presentar rayas que puedan generar fisuras. Sin embargo, al analizar las superficies de las secciones de fractura (muestras A y B), el seguimiento de las estrías muestra que todas convergen en un punto específico, donde se originó la falla del mandril [3]. Al enfocar la vista en la zona donde confluyen las líneas de fractura, se pueden observar marcas asociadas al proceso de mecanizado del orificio de refrigeración. Se determinó que la fisura que provocó la rotura del mandril se originó en un defecto de fabricación, el cual generó un concentrador de tensiones en esa zona.

Además, se verificó que no se está cumpliendo con las especificaciones del plano, que requieren una superficie libre de rayas para el orificio de refrigeración. La presencia de estas rayas ha dado lugar a concentradores de tensiones, contribuyendo a la falla del componente.

A partir de este análisis, se puede inferir que la mejora de la calidad superficial podría prevenir la formación de concentradores de tensiones, los cuales parecieran ser
