FALLAS FRECUENTES EN ENFRIADORES DE AIRE INDUSTRIALES

Altamirano P.M., Berardo L., Moina C.
INTI Procesos Superficiales
pabloa@inti.gov.ar

Identificar las causas que originaron la corrosión de un equipo de enfriamiento de aire en una industria láctea y, en consecuencia, su pérdida de eficiencia.

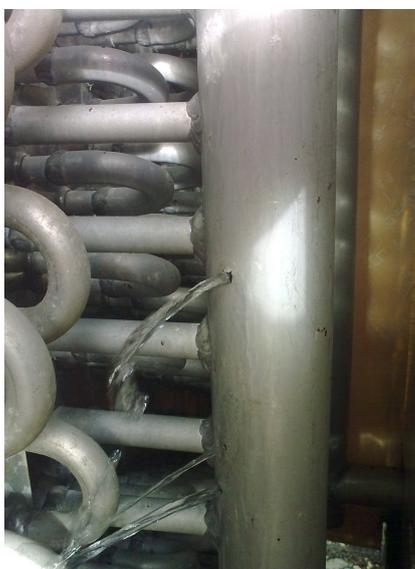
Para acondicionar el aire en una sala de procesamiento de manteca se utiliza un equipo intercambiador de calor construido en aluminio, que emplea agua como fluido refrigerante. Al detectar fallas en el servicio de enfriamiento, se realizó la inspección visual del equipo, encontrando orificios pasantes en las cañerías, con pérdida de agua (Figura 1).

Figura 1: pérdida de agua en intercambiador de calor

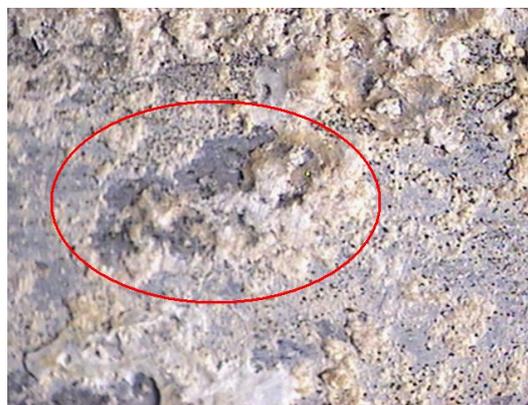
Al efectuar un corte longitudinal de uno de los tubos, se observaron áreas de la superficie interior con corrosión intensa y disminución localizada de espesor de pared (Figura 2). Otras áreas menores mantenían la superficie metálica sin ataque importante, parcialmente cubierta con productos blancuzcos, similares a los óxidos e hidróxidos de aluminio, y depósitos amarillentos fuertemente adheridos. Al retirar estos productos amarillentos y evaluar la superficie con lupa estereoscópica, se observó una corrosión incipiente debajo de los mismos.

Figura 2: corrosión bajo depósitos

El producto inhibidor utilizado generó depósitos que se adhirieron fuertemente a las paredes internas del caño en forma discontinua y proporcionaron las condiciones necesarias para el inicio del ataque localizado.

La presencia de depósitos produce una acidificación localizada que impide la reformación de los óxidos de aluminio protectores.

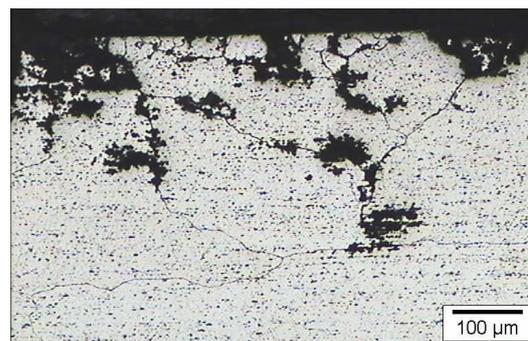
Una metalografía del tubo de aluminio (Figura 3) detectó que el ataque se inicia de modo intergranular y se propaga hasta comprometer el espesor de pared.

Figura 3: inicio de corrosión en el interior del tubo

Para disminuir la susceptibilidad del material a la corrosión intergranular es conveniente que la relación magnesio a silicio sea de 2 a 1. En la aleación estudiada el contenido de magnesio se encuentra en defecto respecto del silicio.

En estas condiciones de operación, la composición química de la aleación incrementa la susceptibilidad a la falla detectada.
