MANTENIMIENTO PREVENTIVO DE CADENAS DE TRANSPORTE EN LA INDUSTRIA ALIMENTARIA

Altamirano P.M., Pérez H., Berardo L., Moina C.
INTI Procesos Superficiales
pabloa@inti.gob.ar

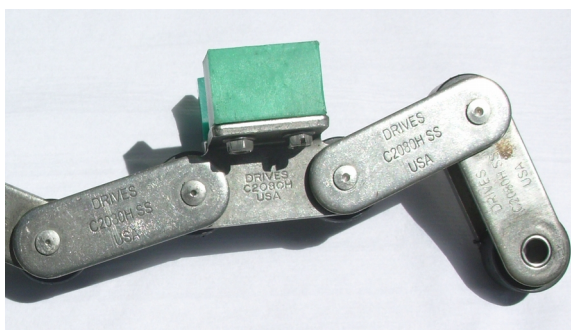
Identificar las causas que provocaron la ruptura frecuente de las cadenas transportadoras (Figura 1) de un horno de cocción de embutidos, con la consecuente parada de la planta productora.

La fractura reiterada, y en poco tiempo de uso, de los eslabones de acero inoxidable AISI 316L de las cadenas, condujo a pérdidas voluminosas de producto elaborado y paradas en la producción, cuando la vida útil estimada de las cadenas de hornos es de 10 años.

Figura 1: cadenas utilizadas

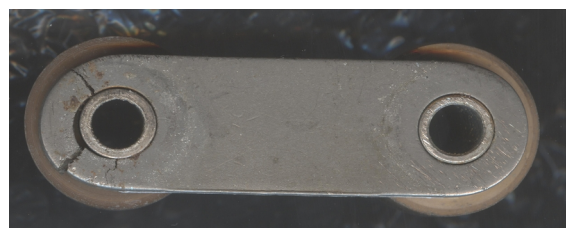
Producida la rotura, los eslabones muestran intenso ataque localizado, productos de corrosión color pardo rojizos y fisuras iniciadas (Figura 2).

Figura 2: eslabón fracturado.

La muestra presenta corrosión localizada y una alta densidad de fisuras, iniciadas en el orificio del eslabón para la inserción del perno. Las fisuras se propagan radialmente al agujero, con crecimiento transgranular predominante y dirección independiente de la orientación de las bandas de carburos globulares.

Por el diseño y la geometría, los eslabones son susceptibles a la corrosión en rendijas debido a la presencia de pequeños espacios, principalmente entre perno/buje y entre buje/eslabón. El ataque en esta zona es de particular importancia, ya que afecta el área del eslabón sometida a tensión de tracción durante el funcionamiento. Una leve disminución del área, ya sea por corrosión por rendijas o por picado, sumado al efecto concentrador de tensiones que tiene este ataque localizado, aumentan la carga por unidad de área.

La presencia de cloruros en la superficie de los eslabones constituye la principal causa de corrosión por picado y corrosión en las rendijas generadas entre los elementos metálicos que los componen. En un ambiente tan agresivo como el generado sobre los eslabones, la tensión de tracción promueve la falla mecánica asistida por corrosión.

Los eslabones de acero inoxidable AISI 316L pueden utilizarse con seguridad siempre y cuando se sigan los procedimientos de operación y mantenimiento adecuados, tales como un lavado continuo de la cadena en operación para eliminar los agentes agresivos que provocan corrosión y el control de la tensión de tracción sobre los eslabones.

Los puntos de nucleación de la corrosión disminuirían en estas condiciones ambientales sólo si se reduce la rugosidad superficial de los componentes metálicos y se modifica su diseño y montaje, minimizando posibles rendijas.

De no aplicar las recomendaciones de operación y mantenimiento, deberán utilizar materiales metálicos con elevado contenido de aleantes, de alto costo, que mejoren la resistencia al ataque localizado, en particular a la corrosión bajo tensiones.
