HERRAMIENTAS TÉCNICAS FUNDAMENTALES PARA LA RESTAURACIÓN DE MAYÓLICAS EN ESTACIÓN DE SUBTE "CATEDRAL"

Arq Silvia Velázquez - Arq Rocío G. Luna
INTI Construcciones, Programa RESTAURAR
 silvelaz@inti.gov.ar - rluna@inti.gov.ar

"BUENOS AIRES EN 1830"

Estación Catedral Subterráneos de Buenos Aires, andén Sur

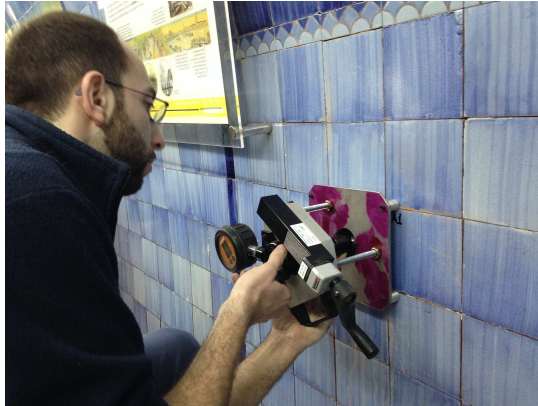
Los valores de **adherencia de piezas mayólicas** en posición del mural son bajos con un promedio de 0,03 MPa, inferiores a los de nuestras bases de referencia de adhesión de diferentes revestimientos (Revoque grueso 0,25 MPa, revoque fino 0,17 MPa). Los sectores de ensayo suponían piezas adheridas de acuerdo a lo obtenido del método de percusión.

Figura 3: Ensayo de adherencia por tracción simple mediante equipo descrito en lineamientos de la norma IRAM 1764.
