FUGAS EN LA PLACA TUBULAR

Nº 1 DE LAS CALDERAS

HUMOTUBULARES.

INFORME Nº 1 (PRELIMINAR)

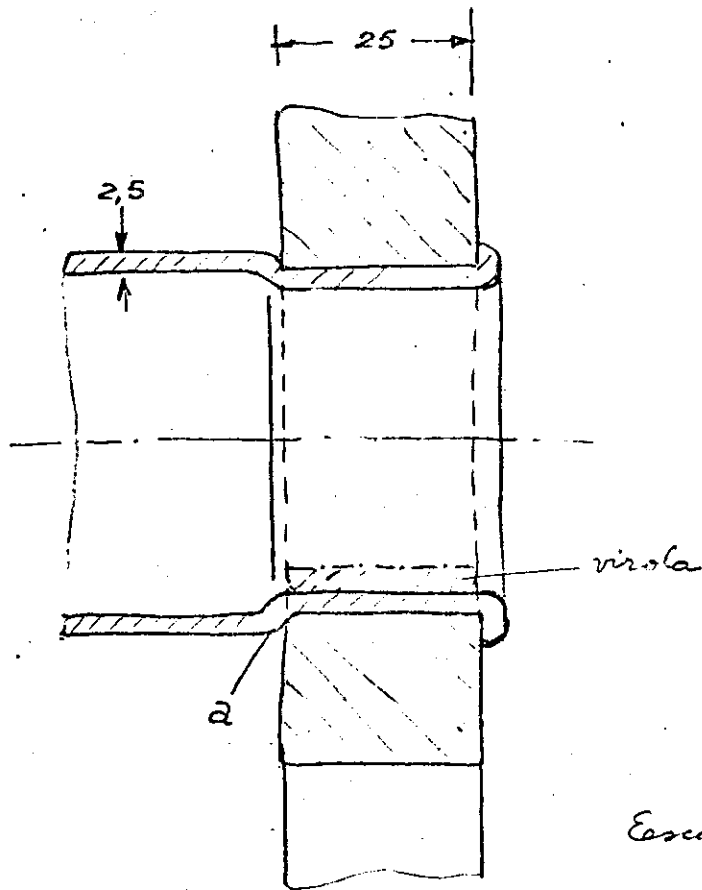
Fig. 2

Aplicación de tubos chicos
sobre placa tubular de cobre.

La placa tubular de cobre es usualmente de 25 mm de espesor (Fig. 2) y algo menos de la mitad de la superficie opacada es cubierta con tubos "chicos" cuyo diámetro va de 40 a 55 mm, (espesor de 2.5 mm). Estos tubos son de acero muy dulce (ya no se emplean más tubos de latón); inicialmente tienen un reborde α de apoyo axial, siendo mandrilados y rebordados. El resto de la superficie de la placa está ocupado en su parte superior por tubos de $133 \times 4 \text{ mm}$ que se reducen a $\approx 110 \times 4$ cerca del hogar y en los cuales se alojan los elementos sobrecalentadores. En Inglaterra la práctica era de rosacar, mandricular y rebordar los tubos "grandes" en la placa.

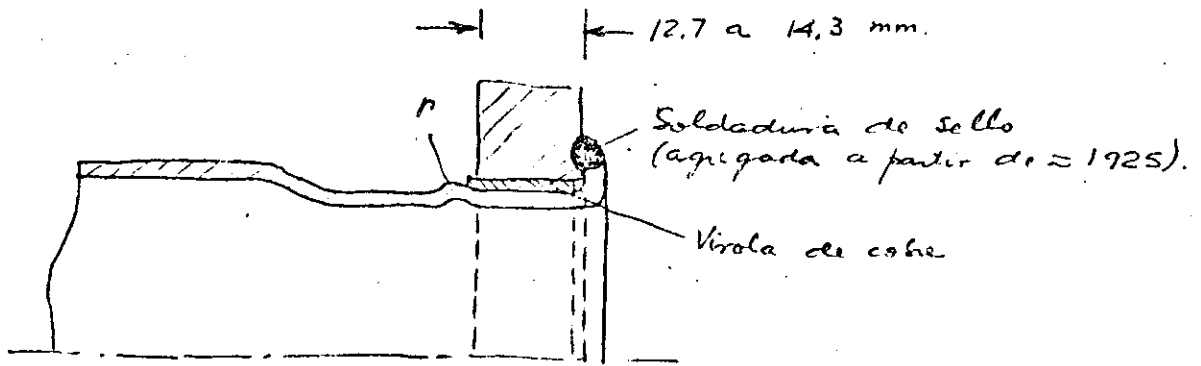
Fig. 3. Unión tubo-placa en lugar de acero.
 (EE.UU, hasta 1925 y también usual en Argentina).

La práctica ferroviaria es de soldar, previo mandrilado, con la caldera llena de agua a 50°C (Francia) ó 90°C en la SR de Inglaterra, donde BULLOID introdujo los hogares de acero. En nuestro país se ha adherido a la práctica americana (Fig. 3), pero se suelda sin calentar ni siquiera a 50°C . En Tafi Viejo (FCGB) se emplea electrodos básicos de bajo hidrógeno AWS E 6018 ó E 7018. En talleres Santa Fe (FCGB) se utilizaba, desde 1950, y por consejo del autor, el sistema alemán de la Fig. 4b, sólo que "arrimando" el tubo a la placa con un mandrilado muy liviano y sin poner énfasis en el apoyo axial m.

Las calderas americanas siempre tuvieron placas laterales de acero de 7,6 a 10,5 mm de espesor, atornilladas con estays remachados y distribuidos sobre una cuadrícula de 100 mm; esto aún con presiones de hasta 22 kgf cm^2 . La placa tubular era, hacia 1920, de entre 12,7 y 14,3 mm, sobre la cual los tubos en esa época eran simplemente mandrilados y rebordados con interposición de una virola de cobre destinada, se decía, a mejorar el mantenimiento de la estanqueidad (Fig. 3). A veces se incorporaba un reborde especial que hecho con un mandril especial (Prossering).

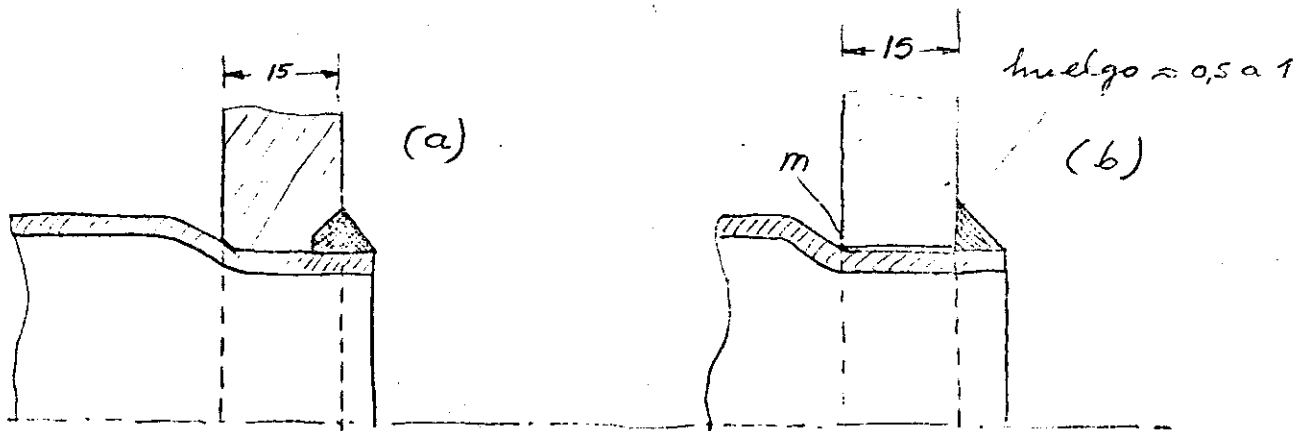
Fig. 4. Unión tubo-placa adoptada en Alemania.

Después de la guerra, Alemania adoptó el hogar de acero con placa tubular de acero y unión conforme se muestra en la Fig. 4a. Puede observarse el fuerte cordón de soldadura, la mandriladura y el apoyo axial. También se ha utilizado la unión indicada en la Fig. 4b, con un sello entre tubo y placa como se da para los muy exitosos estays TROSS(9) soldados sin rosca.

mandrilada y rebordada con virola de cobre, se pasó al progreso aportado por el sello de soldadura suprimiéndose luego el mandrilado para quedar finalmente en una unión con huelgo de la Fig. 4b. Este es todo de cosas ha sido, en algunos casos, altamente satisfactorio, pero no así en otros: en Sud Africa las placas se cambian sistemáticamente cada reparación general ($\approx 150\,000$ a $300\,000$ km); en los EE UU tenemos noticias de que una cosa parecida ocurría, bien que ello pueda ser atribuible al brutal maltrato de que hasta COX(10).

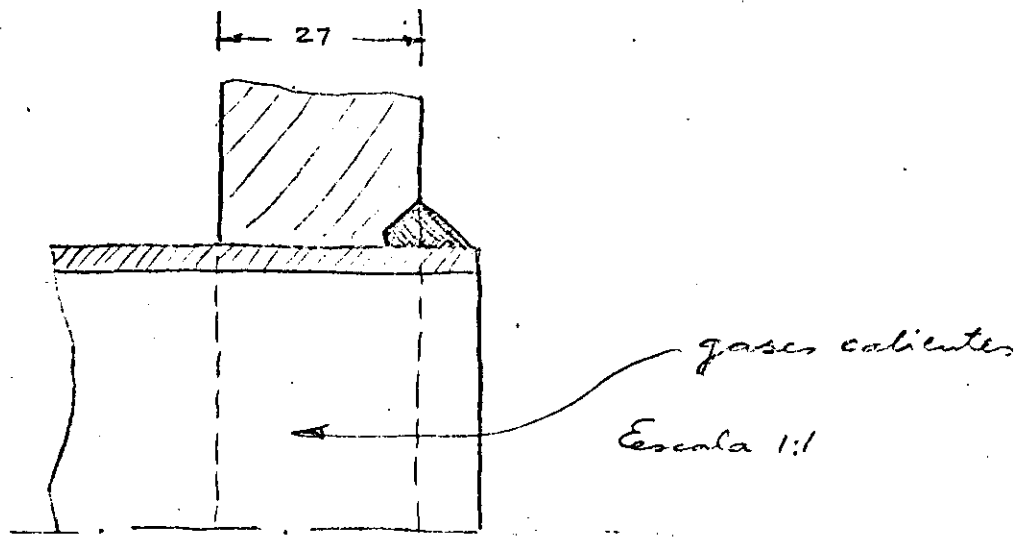
Fig. 5. Típica unión placa-tubo de una caldera
hormotubular industrial.

Una típica unión placa-tubo es la que muestra la Fig. 5. Se observa una gruesa placa tubular y una fuerte soldadura que no puede considerarse como simple cordón de sello. Los tubos son mandrilados soldándoseles sin agua, lo que explica las pérdidas de contacto con introducción de productos que resultan de la evaporación. Como este huelgo no es buscado de intento, se va fuera de control con los resultados que, se presume, están descritos más adelante.
