## ANÁLISIS DE FALLA DE HOJAS DE SIERRA

**Alejandro Burgueño<sup>(1)</sup>, Hernán G. Svoboda<sup>(2)</sup>**

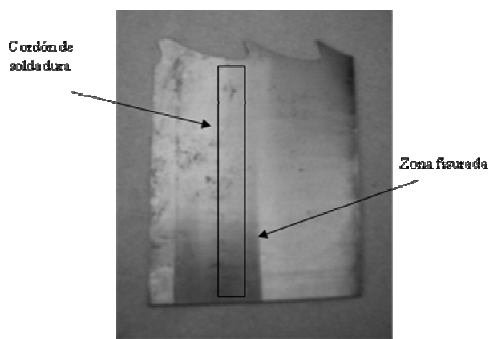
**Figura 1.-** Muestra recibida fallada en servicio.

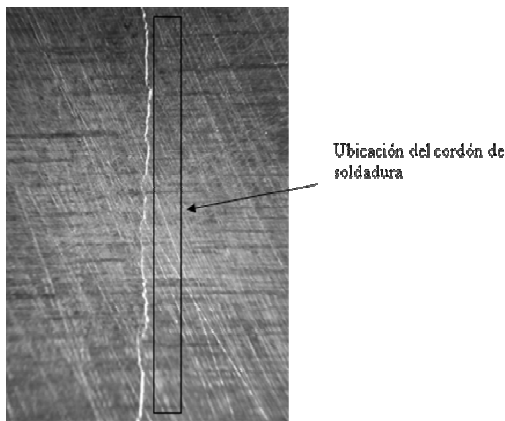
Figura 2. Detalle de una fisura observada.

La foto corresponde a la fisura que atraviesa todo el espesor de la hoja de sierra. Las rayas en la superficie se originan al momento de amolar la sobremonta y la raíz del cordón en el proceso de fabricación. La fisura presenta una orientación paralela al cordón de soldadura, ubicada en la zona central del ancho de la hoja de sierra.

Asimismo, se observó una curvatura de la hoja de sierra, asociada con la deformación durante el servicio, indicando la zona traccionada de la hoja al curvarse elásticamente sobre la polea en la cual trabaja. Esto indicaría el lado de inicio de la fisura, en relación a la zona que trabajó en tracción. En este sentido, la fisura habría comenzado del lado traccionado y se propagó a través del espesor hasta alcanzar el lado opuesto.

Cabe destacar que la zona donde se presenta la fisura (centro del ancho de la hoja de sierra) coincide con aquella donde las tensiones residuales de soldadura, tanto longitudinales como transversales, son de tracción y máximas [4]. A su vez, la hoja de sierra trabaja con una cierta tensión sobre las poleas, que produce la tracción de la unión soldada.

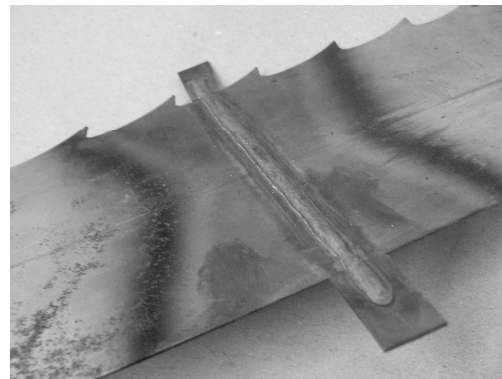
Figura 3. Fotografía de dos muestras sin amolar.

Como puede verse en la figura, la geometría del cordón no es satisfactoria, presentando una excesiva sobremonta y un ángulo de mojado muy pobre.

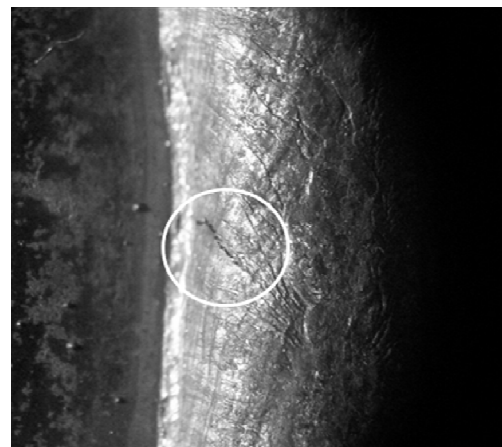
Figura 4. Fisuras en el cordón de soldadura.

Estos defectos no tendrían relación con la falla en

estudio dado que la sobremonta se elimina previamente a la puesta en servicio de las hojas de sierra, sin embargo, ponen de manifiesto deficiencias en el procedimiento de soldadura. También se encontraron defectos geométricos en el cordón de soldadura los cuales están asociados a la cantidad de material depositado, a los parámetros de proceso y al mojado del metal de soldadura sobre el material base. En las figuras 5 y 6 se observan dichos defectos.

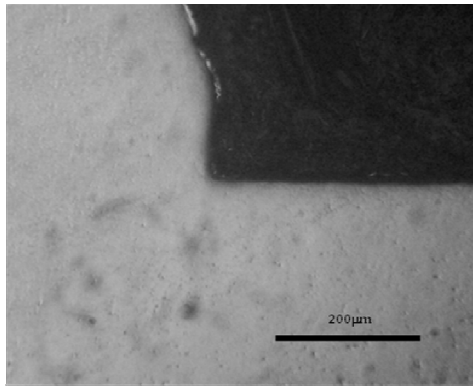
Figura 5. Ángulo de contacto en el talón del cordón.

Estos defectos actúan como concentradores que incrementan el valor de las tensiones residuales que se producen durante la soldadura del fleje. Se han reportado en la literatura problemas de fisuración en frío asociados a un ángulo de contacto muy agudo en el talón del cordón de soldadura [4]. Asimismo, defectos del tipo “metal frío” también producen concentración de tensiones que en condiciones de trabajo asociadas a cargas cíclicas afectan fuertemente la vida en servicio [4]. En este sentido, podrían producirse fisuras en frío durante el enfriamiento a partir de dichos concentradores que no sean removidas durante el amolado.

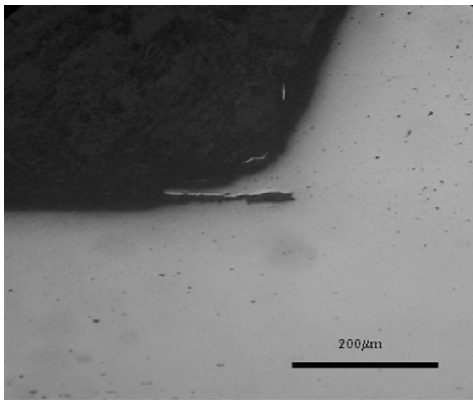
Figura 6. Defecto “metal frío” en el talón del cordón.

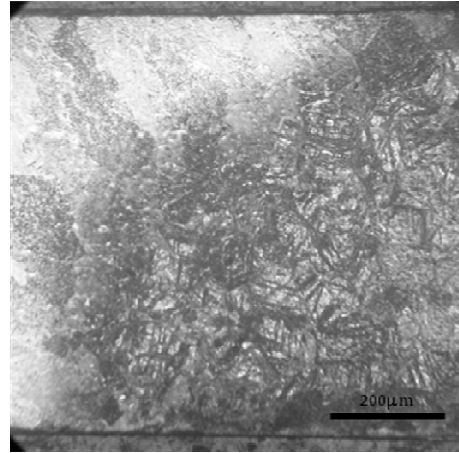
Figura 6. Microestructura del metal de soldadura y de la ZAC.

La microestructura del material base consiste en martensita revenida. La microestructura del metal de soldadura está constituida principalmente por granos columnares con distintas morfologías ferríticas (ferrita acicular, ferrita con segundas fases alineadas y no alineadas, etc.).

La zona afectada por el calor presenta una microestructura constituida por martensita revenida, con una importante zona de grandes granos (Zona Recristalizadas de grano Grueso - ZRG) seguida por una estructura mucho más fina (Zona Recristalizada de grano Fino - ZRF).

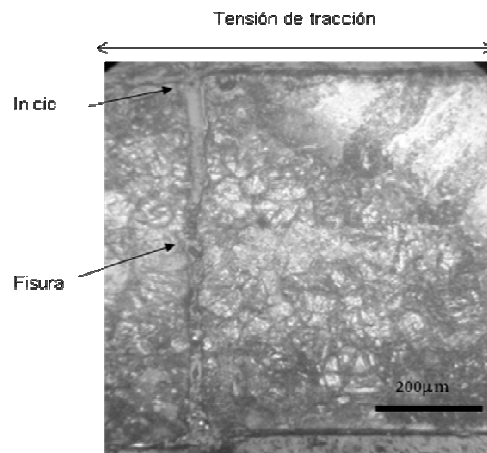
Figura 7. Microestructura en la zona de la fisura pasante.

Como puede verse en esta figura la fisura inició en la ZAC-ZRG, en la zona del talón del cordón y se propagó en forma ortogonal a la dirección de aplicación de las tensiones de tracción a través de la zona afectada por el calor. Esta zona es la de mayor dureza y fragilidad debido a la presencia de un tamaño de grano grande.

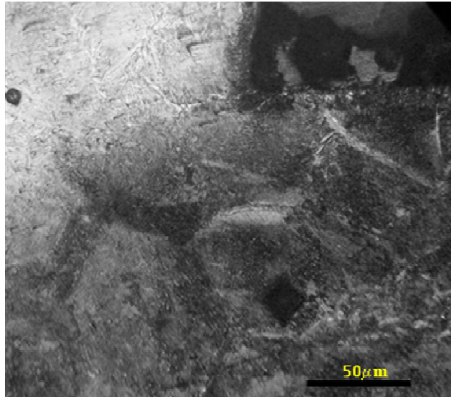
**Figura 8.** Microestructura en la zona del talón de la soldadura.

Se puede apreciar que el ángulo de mojado entre el cordón y la superficie del fleje es muy agudo, menor de 90°. Esta geometría de cordón no es deseable por el efecto concentrador de tensiones que implica. A su vez, se puede ver el tamaño de grano grande (alrededor de 100 micrones) obtenido en la ZAC-ZRG.

En este sentido, dicha zona es la más susceptible a la fisuración en frío durante la soldadura debido a la presencia de una microestructura de alta dureza y fragilidad como la martensita de alto carbono, tamaño de grano grueso, tensiones residuales, mayor contenido de hidrógeno difusible desde el metal de soldadura y la presencia de un concentrador de tensiones relativamente severo en el talón [5,6]. En este caso el nivel de hidrógeno difusible no es elevado debido a que el consumible es un alambre macizo que introduce bajos niveles de dicho elemento. Sin embargo la limpieza del alambre y el caudal de gas de protección juegan también un rol importante al respecto del contenido de hidrógeno difusible en el metal de soldadura. El caudal de gas empleado para en este procedimiento (5 L/min) es significativamente menor que lo usualmente recomendado (12 a 18 L/min).

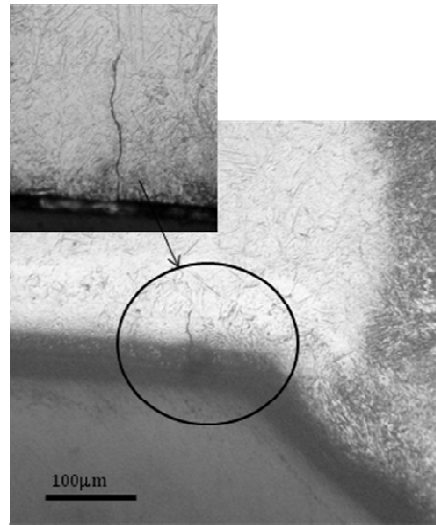
**Figura 9.** Fisura nucleada desde la superficie en la ZAC-ZRG, cercana a la raíz.

Como puede verse, esta fisura se produjo en la ZAC-ZRG en una muestra sin tratamiento térmico. Esto indica que la fisuración se produjo luego de soldar, presumiblemente, según un proceso de fisuración asistida por hidrógeno.

Defectos como estos no habrían sido removidos con el amolado debido a la ubicación y a la magnitud de los mismos. Esto indicaría que las hojas de sierra podrían haber sido puestas en servicio con defectos pre-existentes, que reducen su vida útil.

-Realización de ensayos no destructivos para la detección de defectos superficiales, de modo de evitar la entrega hojas de sierra fisuradas.

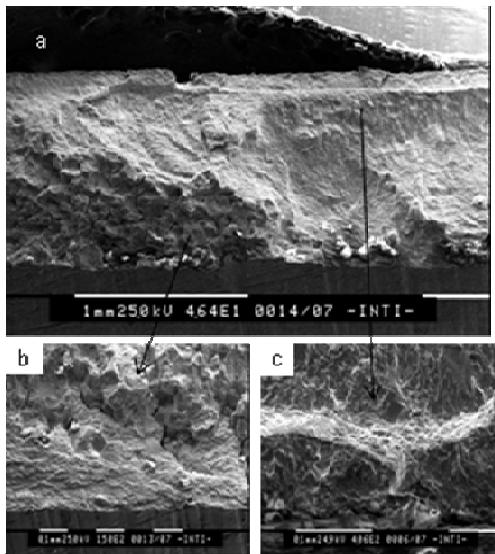
**Figura 11.** Imágenes SEM de la superficie de fractura de la falla. a) Imagen general, b) superficie de fractura intergranular, c) fractura dúctil del último ligamento remanente.

La figura 11a muestra la superficie de fractura, donde el inicio se ubicaría en la zona inferior de la imagen. La superficie de fractura no presenta indicios de deformación plástica a nivel microscópico ni de clivaje (fractura frágil). En la zona de inicio se pueden identificar superficies de fractura intergranular (figura 11b) y en la zona de propagación crecimiento por fatiga. La zona del inicio, como se indicó en la figura 6 corresponden, a la ZAC-ZRG. Este hecho es consistente con la baja ductilidad de esta zona y por lo tanto con la observación de fractura intergranular. En la figura 11c se observa una zona de fractura dúctil correspondiente al último ligamento remanente.

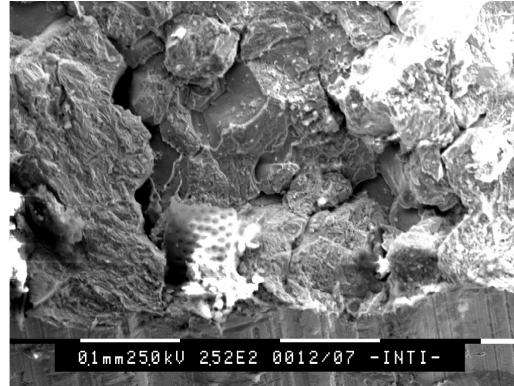
En la figura 12 se observa un detalle de la zona de fractura intergranular. El aspecto de la fractura intergranular y de las fisuras secundarias da evidencia de la presencia de un mecanismo de fisuración asistido por hidrógeno [7].

**Figura 12.** Detalle de la zona de fractura intergranular.

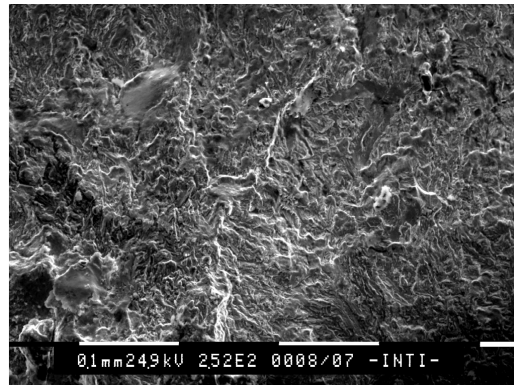
En la figura 13 se observa una imagen de la superficie de fractura en la zona de propagación, asociada al fenómeno de fatiga.

**Figura 13.** Superficie de fractura en la zona de propagación por fatiga.

Las tensiones residuales, sumadas a una estructura martensítica frágil de grano grueso provocan que la estructura tenga una alta susceptibilidad a la fragilización por presencia de hidrógeno. Esto produce la nucleación de microfisuras que luego se propagarán por un mecanismo de fatiga propio del servicio de los elementos estudiados.
