Cuando el acero inoxidable deja de serlo

Alanis, I. L.

Centro de Investigación y Desarrollo sobre Electrodeposición y Procesos Superficiales (CIEPS)

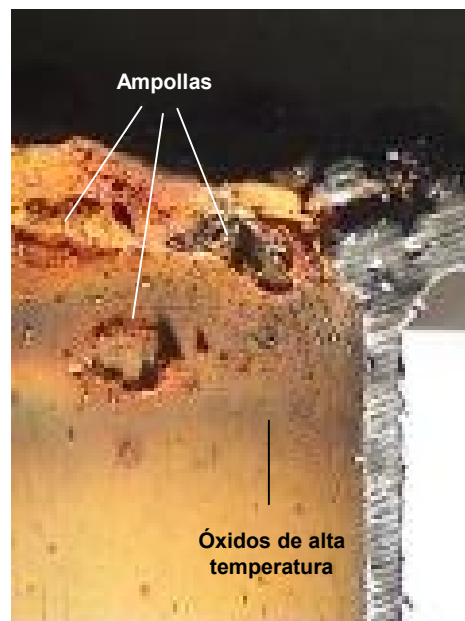
El caño fue cortado para observar la cara interna del mismo, detectándose (ver Fig. 1):

- Una banda de óxidos coloreados alrededor de la soldadura. Este tipo de óxidos se forma a altas temperaturas, y presenta pobre protección contra la corrosión, comparada con la que brindan los óxidos que se forman a bajas temperaturas.
- Ampollas pulvulentas de color herrumbre. Este tipo de montículos de productos de corrosión, con el aspecto de ampollas, se forma como resultado de la corrosión del hierro, por "oxigenación diferencial", o por "corrosión microbiológica" en la presencia de bacterias "Hierro".
- Defectos en el montaje de la unión, que provocaron la formación de una pestaña interna.

Fig. 1: Vista de la pared interna de un caño que presentaba pinchaduras pasantes.

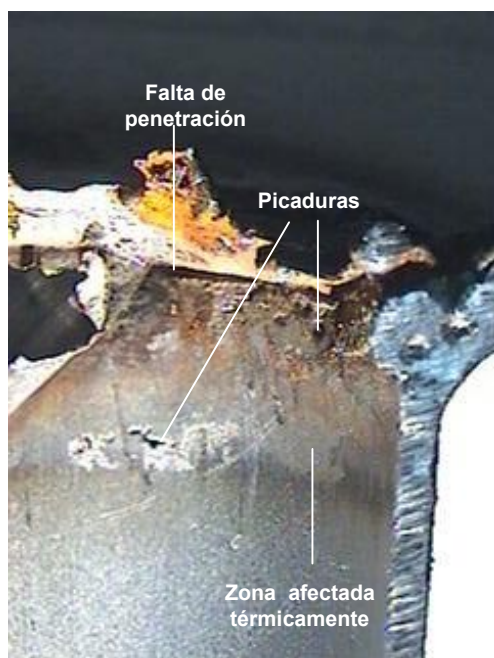
Los óxidos superficiales de la cara interna de la muestra, fueron retirados mediante un ligero ataque ácido, permitiendo observar (Ver Fig. 2):

- a) Corrosión localizada debajo de las ampollas, en forma de picaduras penetrantes.
- b) Zona atacada limitada a la soldadura y a la región afectada térmicamente.
- c) Falta de penetración. El cordón de soldadura no llega al interior del caño, dejando una hendija.

Fig. 2: Misma zona de la Fig. 1, una vez retirados los óxidos no adherentes mediante ataque con ácido diluido.

Los óxidos poco protectores formados durante la soldadura, fueron tratados convenientemente en la parte externa de los caños, permitiendo la reformación de los óxidos protectores, pero tal operación no se realizó en la parte interna. De tal forma, las bacterias "Hierro" dispusieron de pequeñas, pero suficientes cantidades del metabolito hierro, disuelto por ataque del acero.

Las bacterias necesitan fijarse al sustrato para desarrollarse. Dos factores ayudaron en ese sentido, los defectos de la unión soldada y el hecho de que en los tramos afectados, el agua se mantiene estancada la mayor parte del tiempo y sólo se mueve durante la toma de muestras.

Las bacterias "Hierro" son aeróbicas, de modo que, por debajo del montículo de productos que forman, el oxígeno se consume, generando un ambiente anaeróbico, apto para el desarrollo de las bacterias "Sulfato reductoras". Estas últimas, sobreviven esporuladas cuando el medio le es adverso, lo que a veces dificulta su detección. En este caso, además, el agua de pozo contenía los sulfatos que este microorganismo requiere para su metabolismo. Los sulfuros producidos, promovieron el ataque en forma de picaduras penetrantes, que perforaron la pared de los caños.

Cuando se utilizan aceros inoxidables, es necesario tener presente que deben mantenerse sus características para que sigan siendo "inoxidable". Suponiendo que la selección de materiales y el diseño sean adecuados, el proceso constructivo debe ser cuidadoso en el sentido de evitar tensiones residuales, soldaduras defectuosas o rendijas, y finalmente, asegurar que toda la estructura recupere los óxidos protectores.
