EL PROBLEMA DE LOS INCENDIOS EN LA ANTÁRTIDA

Corso, M. E., Butafuoco, H.
INTI Construcciones
mcorso@inti.gob.ar

INTRODUCCIÓN

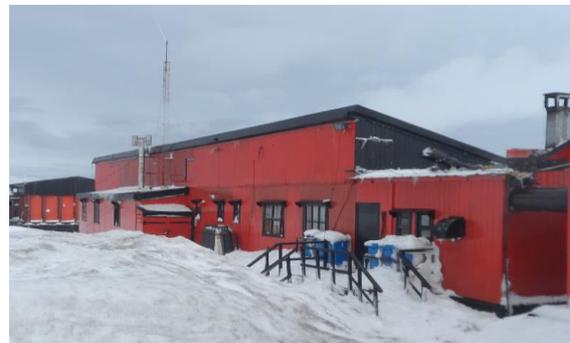
Figura 1: Acceso posterior bloqueado

Las distintas situaciones se evaluaron utilizando ambas puertas como medio de evacuación, y una sola de ellas, ya que el acceso posterior suele estar bloqueado en caso de nevadas importantes, como muestra la Figura 1

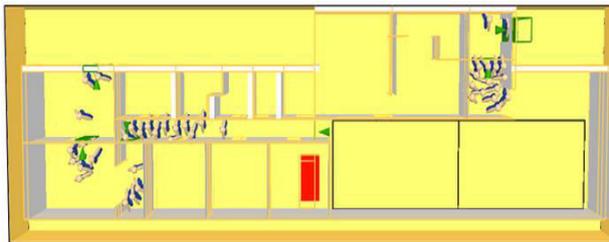
La Figura 2 muestra el movimiento de las personas dentro del edificio cuando el fuego se genera en una de las habitaciones (foco de fuego en rojo en la gráfica) durante horas del día, es decir con la mayor ocupación posible dentro del edificio. En este caso, ambos accesos están disponibles para la evacuación.

Figura 2: Movimiento de las personas dentro del edificio

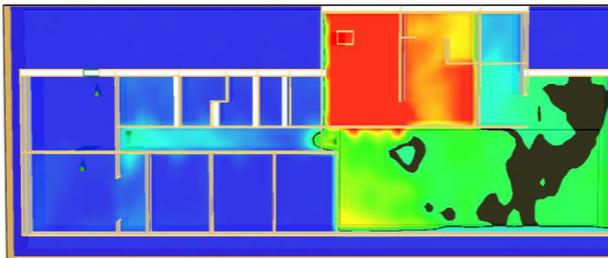
En el caso de la Figura 3 se observa el perfil de temperatura alcanzado por la capa de humo en el edificio a los 2 minutos de generado un fuego en el sector de la cocina durante el día. En este caso el resultado corresponde a la simulación de la casa tal cual es, sin sistemas de detección o extinción activos.

Figura 3: Temperatura de la capa de humo dentro del edificio

Los colores varían del rojo al azul de acuerdo a mayores o menores valores de temperatura obtenidos. Con color oscuro se delimita la zona donde se alcanza una temperatura crítica de 80 °C, cerca de la salida donde se realiza la evacuación.
