IMPLEMENTACIÓN DE PLAN DE MEJORAS DEL SISTEMA DE B.P.M. EN EMPRESA ACOPIADORA DE GRANOS

Guadalupe Salazar, Verónica Puntieri, Verónica Gulivart.
INTI Cereales y Oleaginosas
gsalazar@inti.gob.ar

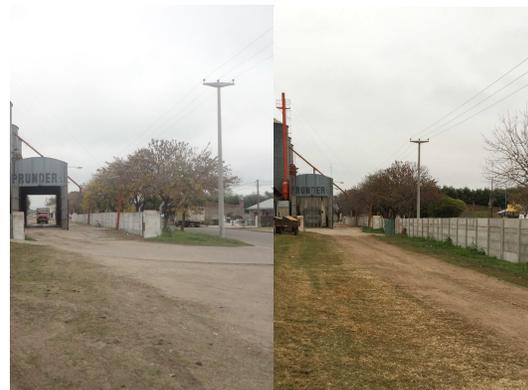
- Comedor y baño del personal no se encontraban en condiciones adecuadas para el uso del personal,
- Sector de Descarga de granos presentaba acumulación de polvo de granos en las paredes, herramientas desordenadas dentro del sector.
- Los sectores de acumulación de descartes se encontraban en condiciones estructurales e higiénicas inadecuadas.
- Las calles internas presentaban acumulación de agua de lluvia y mantenimiento insuficiente, de la misma forma el sector parqueizado.
- Taller y Celda, en ambos sectores se observó falta de organización de los materiales, herramientas y productos allí dispuestos.
- Se encontraron herramientas manuales y eléctricas dispuestas por los distintos sectores de la empresa, y desorden en general.

Figura 1: Sector de descarga de granos, y área circundante a la Empresa (cerco perimetral).

- Descarga: se realizaron tareas de limpieza y ordenamiento de herramientas utilizadas en el sector.

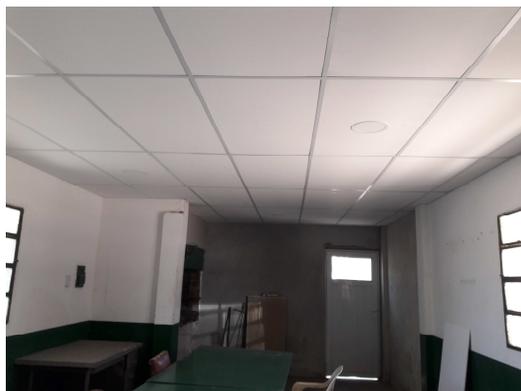
Figura 2: Comedor actualmente.

- Comedor y baño del personal: se realizaron distintas tareas de orden, limpieza y acondicionamiento edilicio, estas incluyeron la construcción de cielorraso, adecuación de las paredes y pintura de las mismas, colocación de sillas, instalación de anafe adecuado, ubicación de dispenser de agua fría y caliente.

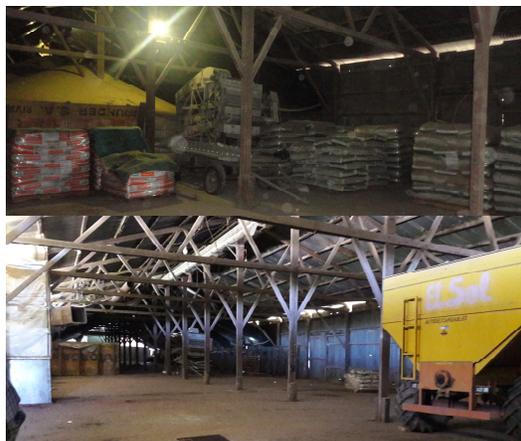
Figura 3: Celda, estado inicial y estado actual.

- Celda: se realizaron tareas de orden, limpieza, se les dio destino a las semillas allí almacenadas, reordenamiento de equipos y materiales allí dispuestos, además el sector se comenzó a utilizar como apoyo del sector taller.

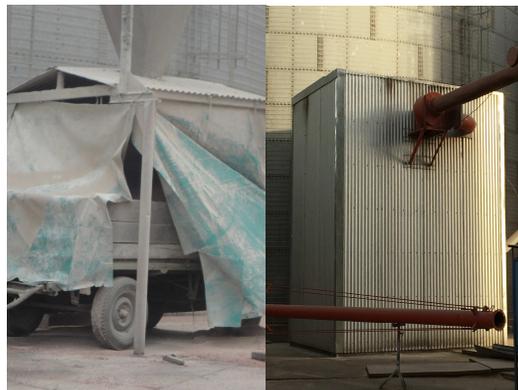
Figura 4: Descartes, estado inicial y estado actual.

- Descartes 2: se reemplazó el carro y se construyó una cabina de material adecuado, el mismo cuenta con sistema de aspiración.
