## Evaluación de la inmunidad de sistemas reconfigurables en ambientes expuestos a interferencias electromagnéticas

Gatti, E.<sup>(i)</sup>; Garcia, L.<sup>(i)</sup>; Lupi, D.<sup>(i)</sup>; Perri, P.<sup>(i)</sup>; Hernandez, F.<sup>(ii)</sup>; Vargas, F.<sup>(iii)</sup>

<sup>(i)</sup>INTI-Electrónica e Informática

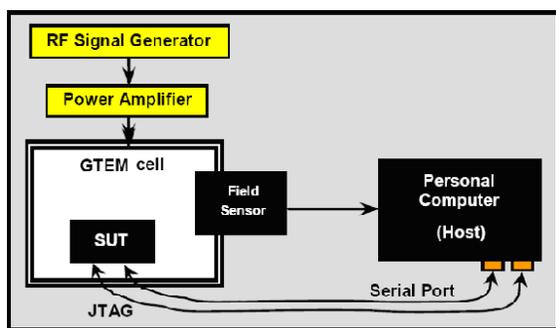
Fig. 1: Esquema general y equipos

El experimento descrito más abajo está basado en la normativa internacional IEC 61000-4-20<sup>[4]</sup>, el cual reglamenta el ensayo EMI en una celda TEM. Un ensayo típico es aquel en donde se aplica un campo eléctrico incidente igual a 10V/m, en el rango de frecuencias de 80MHz a 1GHz, con 80% de índice de modulación de amplitud, y con un salto de frecuencia incremental del 1%. Adicionalmente, se aplicó un campo especial de 60 V/m a fin de realizar un ensayo exigente al sistema. Se han realizado mediciones del sistema en funcionamiento, dentro de la celda GTEM con los equipos usuales asociados (generador de señales, amplificador de RF, sensor isotrópico de campo, acoplador direccional) (ver Fig1.)

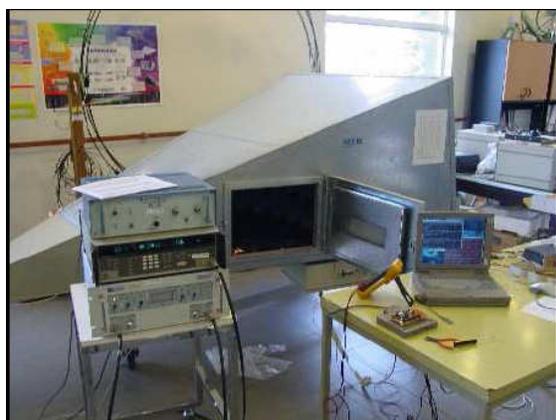
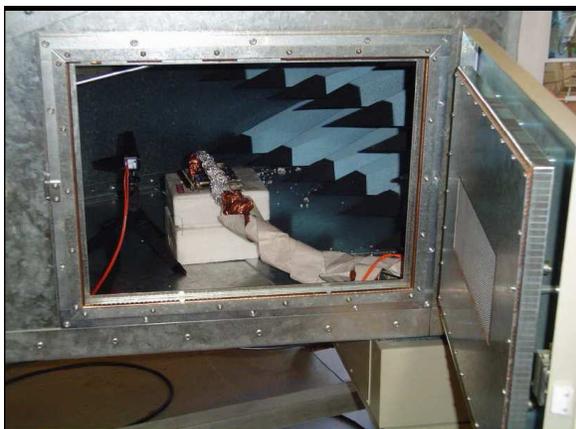
Fig. 2: Ensayo

Para medir el campo EM dentro de la celda GTEM, fue usado un sensor de campo isotrópico próximo al sistema bajo ensayo, el cual provee mediciones en tiempo real a través de una conexión serial a una PC. Durante la sesión de ensayo, esta PC también monitorea el sistema bajo ensayo a través de otra conexión serial. (ver Fig2.)
