# **Estudios de Biodeterioro en las Ruinas de San Ignacio Miní, Misiones.**

## **Biodeterioration Studies in the Ruins of San Ignacio, Miní Misiones**

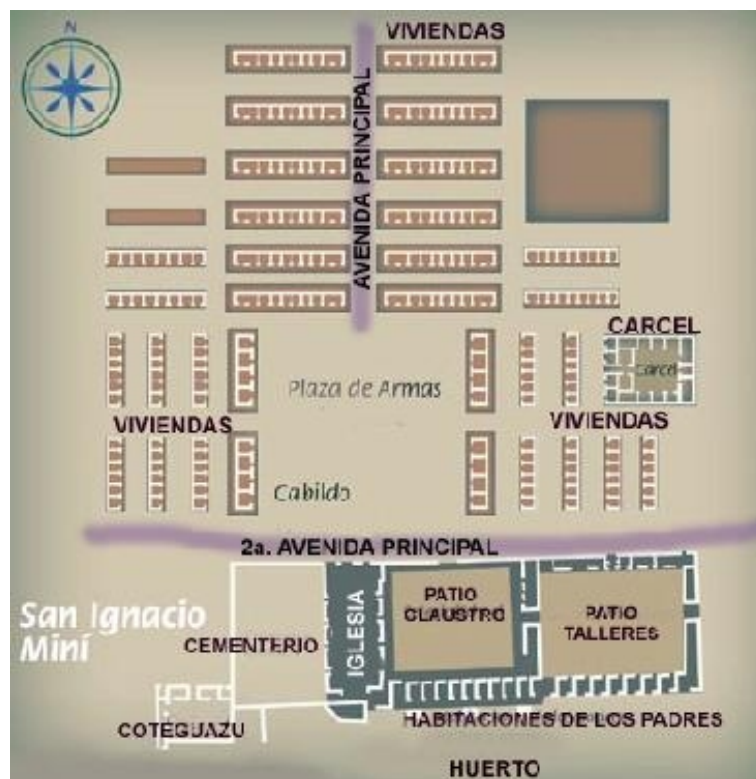
**Figura 2:** Esquema que muestra la distribución de las distintas construcciones de las Ruinas Anónimo, (2006).

La planta de la misión es la común a la mayoría de las construidas por los jesuitas en la época. Alrededor de una plaza central se distribuyen la Iglesia, la Casa de los Padres, el Cementerio, las Viviendas y el Cabildo (Fig. 2). En la construcción de las Ruinas de San Ignacio Miní se empleó la piedra local, el asperón rojo, en grandes piezas. Otro elemento importante lo constituyó la madera, principalmente dura como el lapacho, urunday, quebracho y el

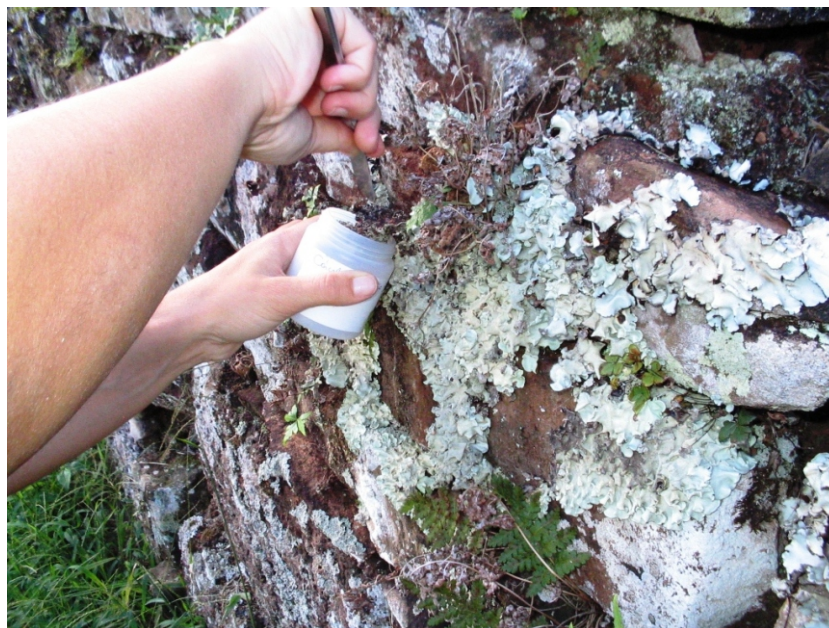
**Figura 3:** Fotografía de la toma de muestra de una pared externa de la cárcel. Puede observarse sobre la misma un biofilm blanco correspondiente a la presencia de líquenes.

La toma de las muestras se realizó en dos períodos diferentes del año, otoño y primavera. Los sitios muestreados fueron: a) una de las paredes internas de la Sacristía, que presentaba biofilms de color verdosos; b) una pared externa del templo, que presentaba biofilms verdosos y negros; c) una de las paredes externas de la cárcel, cubierta por abundantes biofilms de color blanco; y d) una pared interna de las casas de los padres, cubiertas por biofilms de color verde y violáceos. El muestreo se llevó a cabo con el auxilio de una lupa de mano, un bisturí y una espátula y se colocó en recipientes estériles rotulados, como puede observarse en la Figura 3.

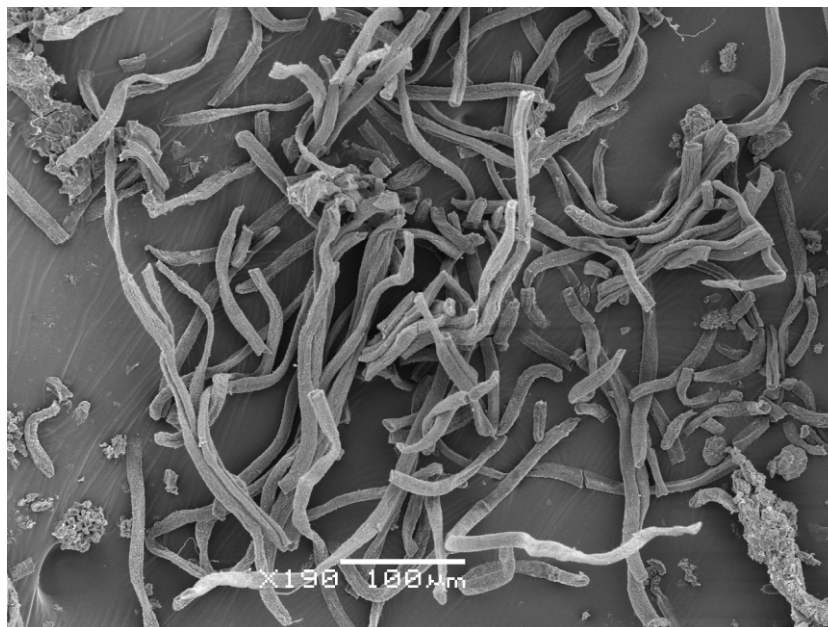
**Figura 4:** Microfotografía de MEB de la muestra de la Sacristía donde se observan hifas de hongos. Aumento x 190.

Los hongos pueden degradar los sustratos tanto de forma mecánica como química Koestler *et al.*, (1988). En el primero de los casos, las hifas fúngicas penetran el material estructural y provocan un disgregamiento del mismo, mientras que la degradación química ocurre con la producción de ácidos orgánicos e inorgánicos que desmineralizan los sustratos rocosos McCormack *et al.*, (1996). En la Figura 4 puede observarse la presencia de hifas fúngicas.

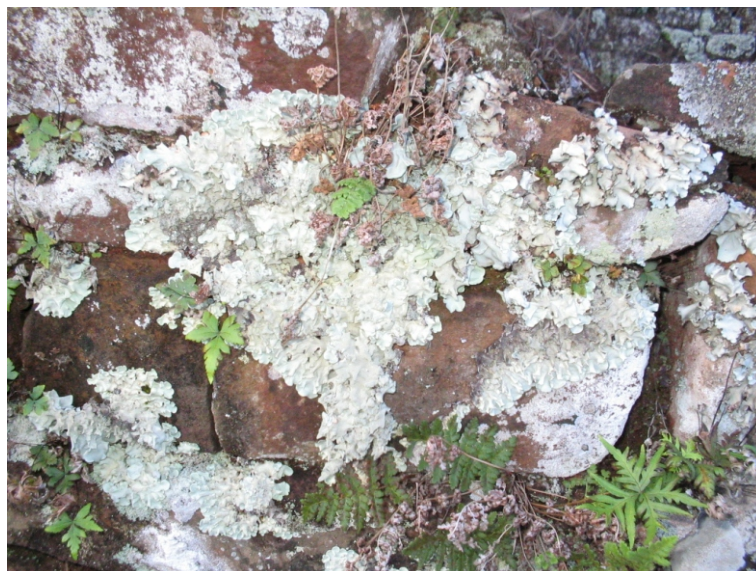
**Figura 5:** Fotografía de la pared de la cárcel donde se observa la presencia del líquen *Caloplaca* sp. (Blanco).

También se encontraron cianobacterias Croococcales y Stigonematales, diatomeas del género *Pinnularia*, líquenes del género *Caloplaca* (Fig. 5), musgos (Fig. 6),

Los líquenes y los musgos pueden producir un ataque mecánico y químico del material estructural. El

primero ocurre a través de la penetración de hifas fúngicas y rizoides en el material y el químico, por la producción de ácidos tales como ácido carbónico, oxálico, etc., que pueden llegar a disolver los componentes del

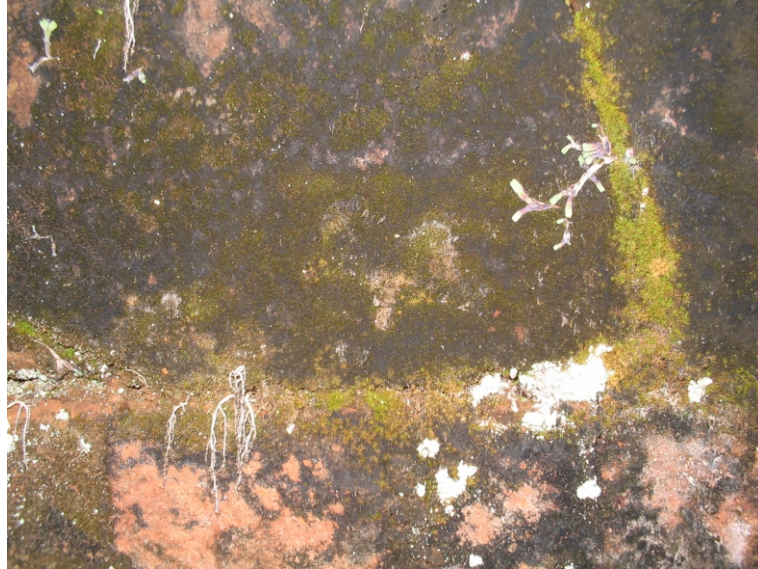
**Figura 6:** Fotografía de la pared del templo donde puede observarse la presencia de musgos.
