# CARACTERIZACIÓN PRE-FLASHOVER DE PANELES SÁNDWICH

F.E. Gallardo <sup>(1)</sup>, G.A. Sampayo <sup>(1)</sup>, V. M. Casella <sup>(1)</sup>, M.E. Corso <sup>(1)</sup>

<sup>(1)</sup> Dto. Seguridad Contra Incendios y Explosiones-DT Evaluación y Rehabilitación Edilicia-SOCel-GOSI-INTI.

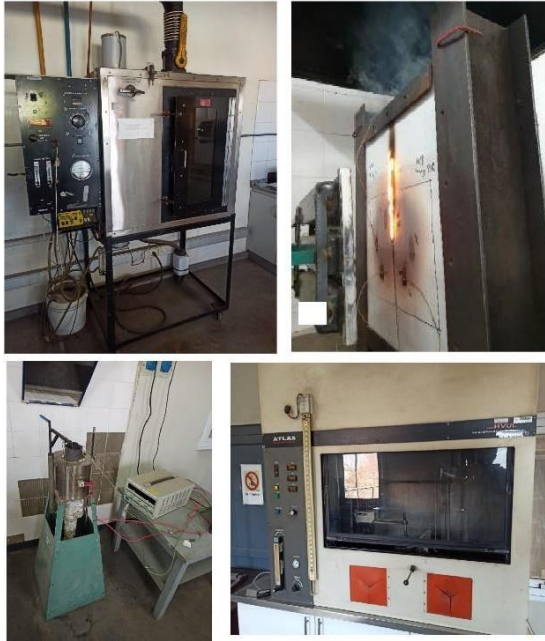
Figura 2: Equipos utilizados: cámara de humos, H-TRIS, incombustibilidad y propagación de llama.

Las muestras fueron evaluadas en el H-TRIS que consta de 6 termopares para censar la temperatura de la cara expuesta al flujo de calor y 2 en la parte de atrás. También se realizaron ensayos complementarios en los núcleos para determinar: propagación a la llama y densidad óptica de humos e incombustibilidad.

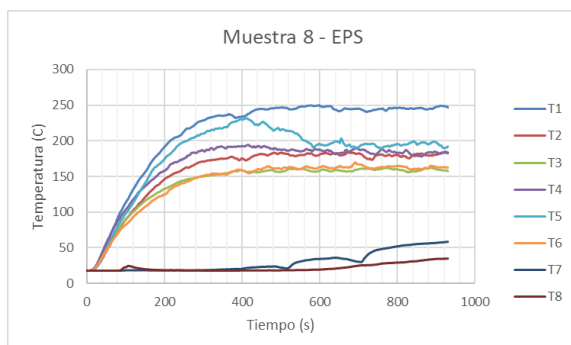
Figura 3 se muestra la evolución de la temperatura durante el ensayo en el H-TRIS de la muestra 8.

En la figura 3 a los 238s se observó como un descenso en la temperatura de los termopares T1 y T2 evidenciaron la falta del aislante. A los 685s el calor fue transmitido a la cara no expuesta y comenzó el aumento de la temperatura en esta cara quedando registrado por los termopares T7 y T8. La presencia de
