# Corrosión de uniones soldadas de 304L tratadas superficialmente para la industria alimenticia

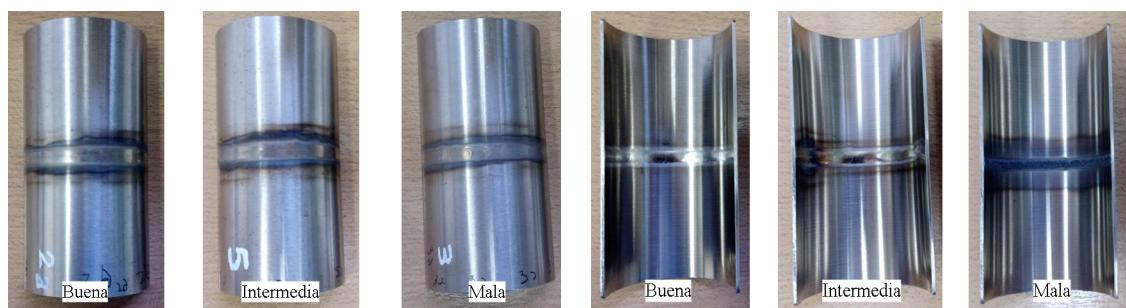
Se analizaron probetas soldadas por GTAW de caño de acero inoxidable tipo ASTM A270 - 304L de diámetro de 50,80mm y espesor de 1,37mm, obtenidas con diferentes caudales de gas de respaldo, obteniendo las distintas terminaciones superficiales que se pueden observar en la **Figura 1** para reproducir las calidades típicas que se pueden presentar en la industria de fabricación de equipamientos.

Figura 1: Lado exterior e interior de las probetas.

En la observación visual se apreció una mínima variación de color en la superficie exterior de las diferentes muestras en la condición "Inicial", como se aprecia en la **Figura 1**. Del lado interior, se observó que la muestra "Buena" presenta un color plateado, relacionado al parámetro óptimo de caudal para el gas de respaldo; la "Intermedia" tiene una coloración en tonos beige amarillentos, por causa de que el caudal del gas de respaldo disminuyó, por lo tanto la atmósfera reaccionó con el material formando diferentes óxidos; y por último, la "Mala" se observa con una coloración intensa oscura en tonos azul/marrón/negro y es la que se obtuvo con el peor parámetro utilizado para el caudal del gas de respaldo; esto coincide con lo dicho por diversos autores [8][9][10].

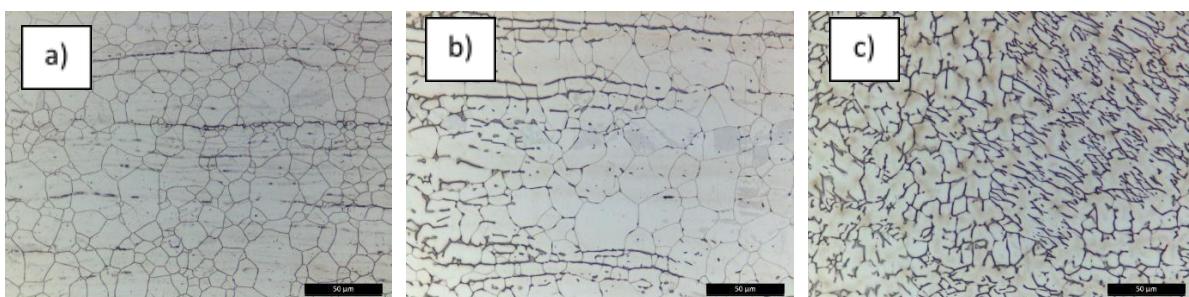
En las tres probetas estudiadas se presenta una microestructura similar; el material base tiene una microestructura austenítica con granos de tamaño irregular y no se encuentran precipitados de carburo de cromo (**Figura 2.a**). En el cordón de soldadura se observa una matriz austenítica con ferrita delta con distintas morfologías (**Figura 2.c**); y en la ZAC un crecimiento de grano austenítico con variación en la morfología y cantidad de la ferrita (**Figura 2.b**), debido al proceso de soldadura.

Figura 2: Micrografías a 500x a) Material Base b) ZAC c) Cordón de soldadura.

El material presenta una microestructura característica de una unión soldada de acero AISI 304L, sin defectos microestructurales que aumenten la susceptibilidad a problemas corrosivos.

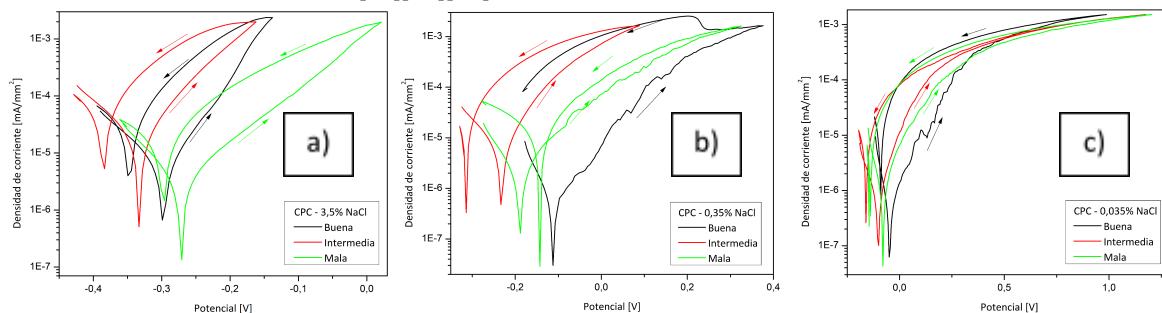
Las CPC de la **Figura 3** muestran los resultados obtenidos en la superficie interior de las muestras e indican un comportamiento de disolución activa del material, en todas las probetas y en las concentraciones ensayadas; por esto se procedió a diluir el electrolito sin obtener diferencias en los resultados. Esto se respalda con las investigaciones de diferentes autores [11][12][13].

Figura 3: CPC en ZAC interior condición “Inicial”– NaCl a) 3,5% b) 0,35% c) 0,035%.

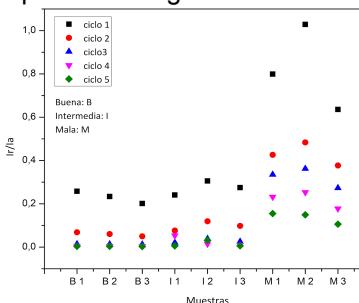
En el siguiente diagrama (**Figura 4**) se observan los índices obtenidos para las medidas de las curvas DL-EPR del lado interior de las muestras en condición “Inicial”; se nota cómo las probetas “Buena” e “Intermedia” dan mejores resultados de Ir/la, que la muestra “Mala”. Así mismo, se aprecia que los índices obtenidos en cada ciclo van disminuyendo, siendo esto más notorio en las probetas “Malas”, lo cual podría corresponderse con el espesor y el tipo de óxido generado en cada probeta.

Figura 4: Ir/la de DL-EPR AW

Figura 4: Relaciones Ir/la en ZAC interior en condición inicial.

Con esta técnica se pudieron obtener diferencias de comportamiento entre las distintas condiciones, a diferencia de las medidas de CPC con distintas concentraciones de NaCl, mostradas anteriormente.

Se detecta una correspondencia entre los óxidos superficiales analizados y los valores de Ir/la, donde la peor calidad da valores de Ir/la peores (más altos). Incluso en ausencia de sensibilización, los índices obtenidos a partir de la relación de corrientes Ir/la de las curvas DL-EPR presentan valores acordes a un material sensibilizado según la norma ISO 12732.

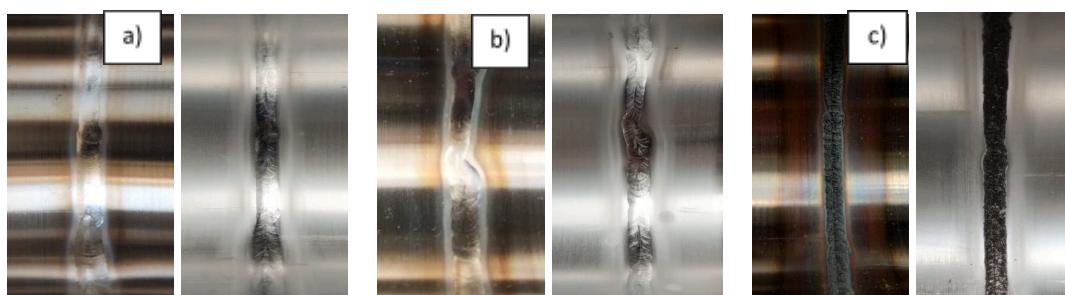
Los tratamientos superficiales, siguiendo los lineamientos de ASTM A 380 y A 967, se realizaron de manera satisfactoria y se observó el cambio en el aspecto superficial (**Figura 5**).

Figura 5: a) “Buena” b) “Intermedia” c) “Mala” - Antes y después de los tratamientos respectivamente.

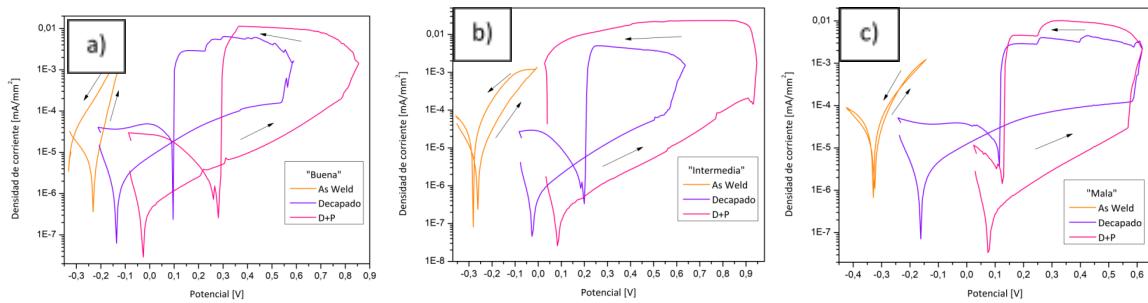
Los resultados de las CPC post tratamientos superficiales indicaron que la resistencia a la corrosión de la ZAC mejoró significativamente, ya que aumentaron los potenciales de corrosión, y se observó la formación de una capa pasiva en las superficies tratadas (**Figura 6**).

Figura 6: CPC en ZAC interior. a) "Buena" b) "Intermedia" c) "Mala".

Los resultados obtenidos con la evaluación electroquímica, luego de los tratamientos superficiales, indican que el comportamiento de las probetas analizadas respecto a la resistencia a la corrosión mejora significativamente.

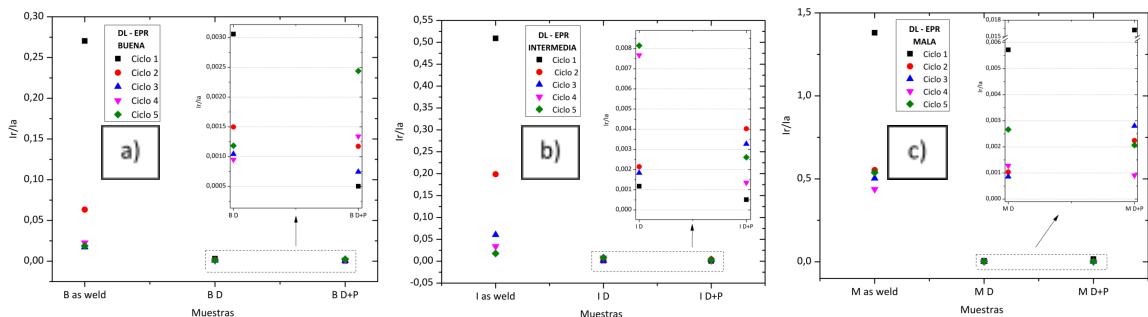
En la siguiente **Figura 7** se muestran los índices de DL-EPR obtenidos luego de los tratamientos superficiales. Se observa una correspondencia entre los índices y las condiciones superficiales.

Figura 7: DL-EPR en ZAC interior. a) "Buena" b) "Intermedia" c) "Mala".
