COMPORTAMIENTO TRIBOLÓGICO DE UN ACERO INOXIDABLE MARTENSÍTICO AISI 410 NITRURADO POR PLASMA DC-PULSADO

F. Walther^a, M. B. Parodi^a, D. A. Egidí^a, P. A. Corengia^a, M. O. Quinteiro^a, A. Cabo^b

RESUMEN

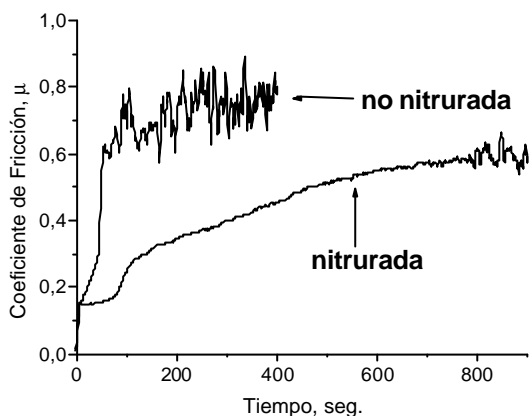
Los ensayos tribológicos muestran que el coeficiente de fricción μ , fue reducido desde un valor de 0,7-0,8 a 0,4-0,5 para un intervalo de 400 seg., al nitrurar las muestras durante 20 h a 673 K (Figura 4).

Figura 4. Coeficiente de fricción versus tiempo de deslizamiento de un acero AISI 410 sin nitrurar y nitrurado por plasma DC-pulsado durante 20 h a 773 K.

Las grandes variaciones en el μ en la muestra no tratada, podrían estar asociadas a la adherencia o pegado entre el acero y la bolilla, llevando a un desgaste adhesivo.

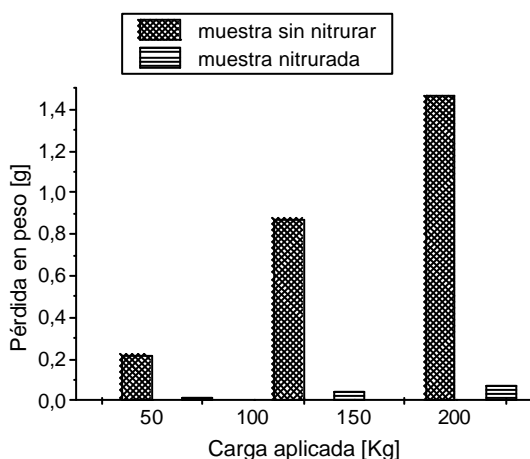
En la Figura 8 se muestra el gráfico pérdida en peso vs. carga aplicada, para las muestras no nitruradas y nitruradas. El valor de pérdida en peso en todos los casos fue determinado para una duración de 6000 vueltas.

Se observó que para todas las condiciones de ensayo existe una mejora sustancial en la resistencia al desgaste, siendo esta más evidente en los ensayos realizados a 200 Kg. También se observa un incremento en la pérdida en peso según se incrementa la carga aplicada.

Figura 7. Pérdida en peso vs. carga aplicada. Muestras nitruradas y no nitruradas.

Esta mejora en el comportamiento tribológico podría estar asociada a la presencia de una capa nitrurada de alta dureza, homogénea y continua en la superficie de las muestras tratadas.

Si bien existe una mejora sustancial en las características tribológicas por el nitrurado iónico del acero AISI 410, es posible que la rotura por delaminación de la capa tratada pueda ser reducida o evitada si se generara una interfase capa-matriz más difusa, esto es, extender la zona de difusión a una mayor profundidad.
