Estudio de desgaste de una acero AISI 316L con tratamiento superficial dúplex

De Las Heras, E.⁽ⁱ⁾; Corengia, P.⁽ⁱ⁾; Egidi, D.⁽ⁱ⁾; Flores Martinez, M.⁽ⁱⁱ⁾; Cabo A.⁽ⁱⁱⁱ⁾; Brühl S.^(iv);

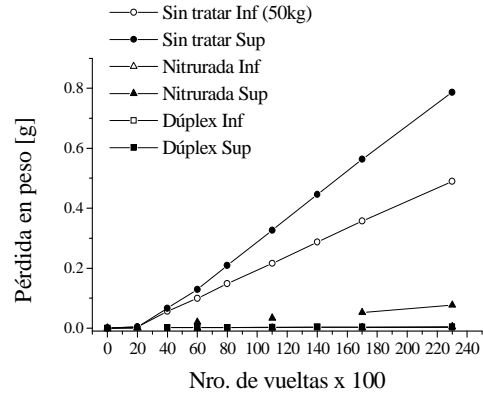
(a)

Las curvas correspondientes a la carga aplicada de 50 kg (ver Fig. 6a) poseen una pendiente constante la cual sólo se ve modificada al comienzo del ensayo. Las curvas obtenidas a 125 kg (ver Fig. 6b) presentaron un cambio de pendiente a las 16.000 rev. para las muestras nitruradas y 23.000 rev. para las muestras dúplex. Si bien, algunos autores [13] asocian el cambio de pendiente con una variación en el mecanismo de desgaste actuante, la observación de las partículas de desgaste recolectado en las paradas anterior y posterior al punto de quiebre no presenta variaciones significativas en el tamaño de las partículas, geometría, morfología, etc.

Fig. 6: Gráfico de pérdida en peso vs. nro de vueltas x 100 de muestras dúplex, nitruradas y sin nitrurar ensayadas bajo carga normal de a) 50, b) 125 y c) 200 kg.

Los gráficos de pérdida en peso en función del número de vueltas x 100 de las muestras dúplex, (ver Fig. 6a-c) fueron complementados con la información de las muestras nitruradas y sin nitrurar del trabajo *Microstructure and wear behavior of DC-pulsed plasma nitrided AISI 316L austenitic stainless steel* [11].

En todos los casos, las muestras ensayadas bajo diferentes cargas (sin tratar, nitruradas y dúplex) mostraron una pérdida de peso creciente con el número de vueltas y la carga aplicada.

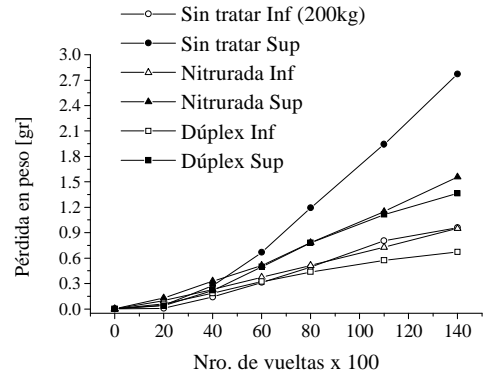
(c)

Las muestras ensayadas bajo carga normal de 200 kg (ver Fig. 6c) presentan una pérdida en peso del mismo orden de magnitud que las nitruradas y sin nitrurar.
