EVALUACION DE MAQUINABILIDAD POR TORNEADO DE UN ACERO SAE 1020 FABRICADO EN COLOMBIA

RESUMEN

Palabras claves: Acero SAE 1020, maquinabilidad, desgaste en incidencia, torneado, ISO 3685.

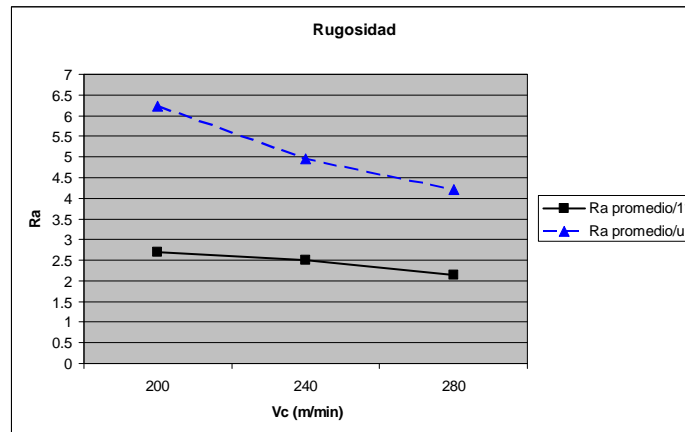
Figura 7. Rugosidad promedio R_a , para las distintas velocidades de corte, al principio y fin de cada ensayo.

En la Figura 7 se observa que, la rugosidad cambia sustancialmente cuando es medida en la primera barra mecanizada respecto de la última, como consecuencia del desgaste gradual del inserto. También se aprecia que la variación (inclinación de la curva), es más pronunciada una vez alcanzado el criterio de interrupción del ensayo, esto es, con el filo del inserto desgastado.

Además, en ambos casos, a medida que aumenta la velocidad de corte, disminuye la rugosidad.

La rugosidad fue medida con una longitud de referencia $L_c = 0.8 \text{ mm}$ y una longitud de evaluación $L_n = 4 \text{ mm}$. Los valores promedios obtenidos, según cada velocidad de corte, se presentan en la tabla 6, y en la Figura 7.
